Réalisation d'un diagnostic structure du parking RLV

30/11/2021

Etude réalisée pour
Riom Limagne et Volcans

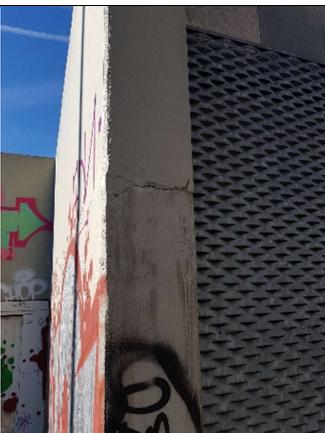
Fissure horizontale à l'intersection des éléments porteurs verticaux
2

Ces désordres sont mineurs et à caractère esthétique uniquement. Ces désordres ne présentent pas de menace pour l'intégrité du bâtiment. La plupart sont causés par la stagnation d'eau à l'interface des éléments porteurs et/ou des habillages, c'est le cas par exemple pour les traces de sels et le développement de mousses.

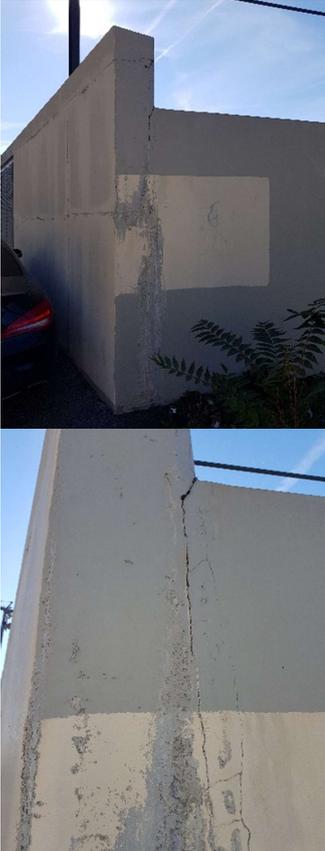
Fissure verticale à l'intersection des éléments porteurs verticaux

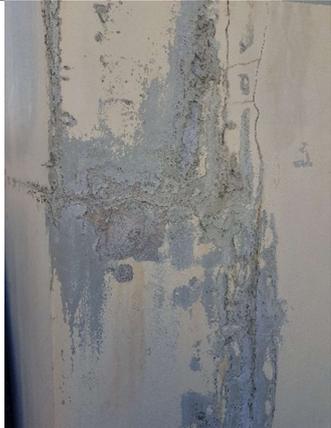
<p>3</p>

<p>Ecaillage de la peinture sur les voiles</p>
<p>4</p>

- Concernant les désordres mineurs suivants, réaliser des travaux d'entretien et de réparation :
 - Présence de mousse,
 - Absence de plaque en pierre de volvic,

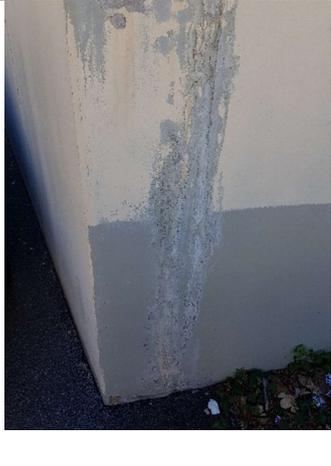
<p>Traces d'humidité à l'intersection des éléments porteurs verticaux</p>
<p>5</p>

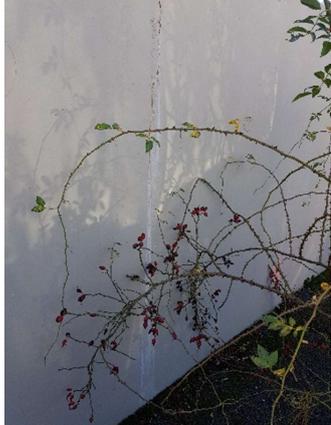
<p>Fissure et trace de sels à l'intersection des éléments porteurs verticaux</p>
<p>6</p>

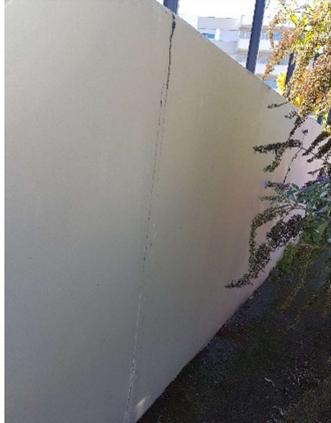
<p>Fissure verticale et trace de sels à l'intersection des éléments porteurs verticaux</p>

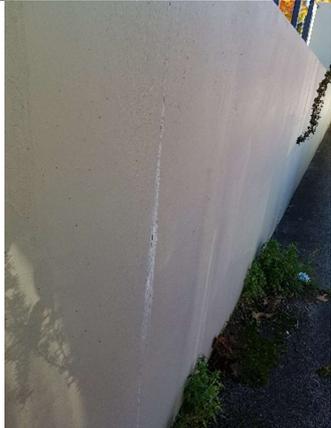
<p>7</p>

<p>Fissure verticale et trace de sels à l'intersection des éléments porteurs verticaux</p>
<p>8</p>

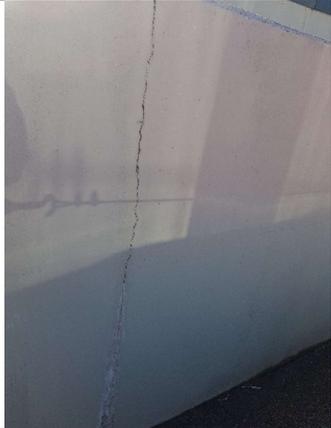
<p>Fissure verticale à l'intersection des éléments porteurs verticaux</p>
<p>9</p>

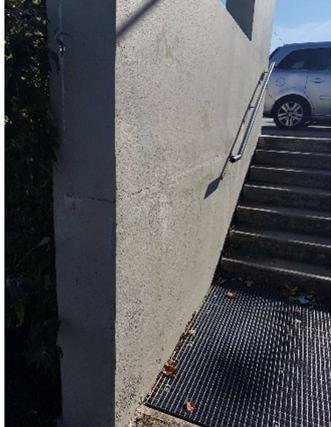
<p>Fissure horizontale à l'intersection des éléments porteurs verticaux</p>
<p>10</p>

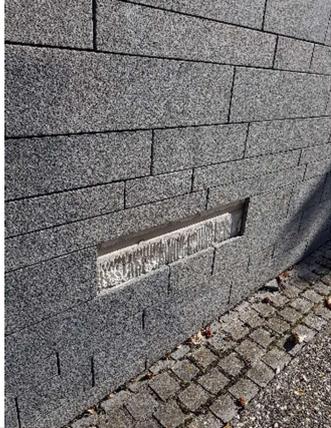
<p>Absence de plaque d'habillage en pierre de Volvic</p>

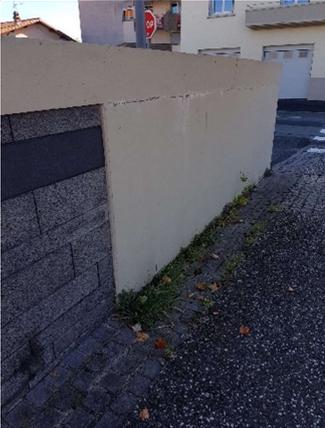
19

Fissure horizontale à l'intersection des éléments porteurs verticaux
20

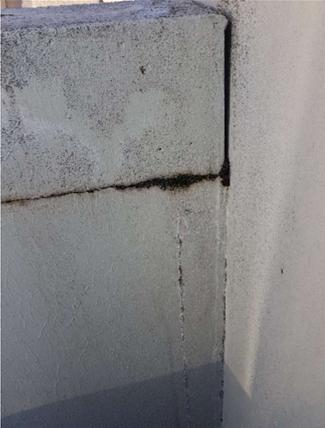
Développement de mousses à l'intersection des éléments porteurs
21

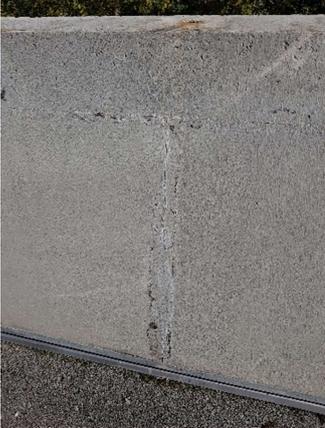
Traces de sels

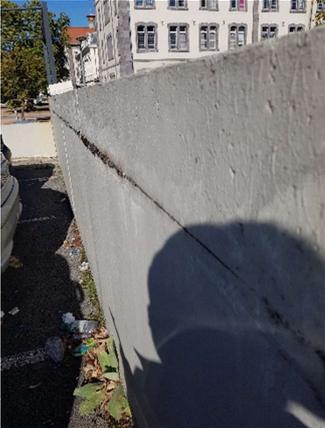
<p>23</p>

<p>Développement de mousses à l'intersection des éléments porteurs</p>
<p>24</p>

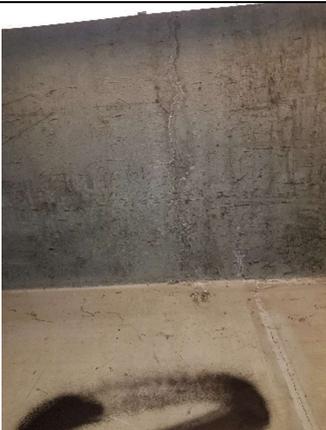
Fissure horizontale au plafond et fissure verticale à l'intersection des éléments préfabriqués.
2

Les causes des fissures observées peuvent être les suivantes : dilatation thermique, déformation des prédalles ou insuffisance des aciers de répartition. Leur réapparition (cas des fissures rebouchées) ou leur évolution dans le temps (cas des fissures non rebouchées) signifierait que ces fissures sont toujours actives ; dans ce cas, elles pourraient nuire au bon fonctionnement de la structure porteuse.

- Ecaillage de la peinture,
 - Changement de couleur, etc. ;
- Concernant les fissures à l'intérieur du parking, notamment les fissures au plafond :
 - Poser des jauges papier afin de suivre l'évolution des fissures, tous les 6 mois ou tous les ans, à la même période.

- Ou bien mesurer l'ouverture des différentes fissures et ré-intervenir tous les ans (à la même période) pour mesurer périodiquement leur ouverture.
 - En parallèle, surveiller tous les ans, à la même période, que les fissures rebouchées ne se ré-ouvrent pas.

- En cas d'évolution des fissures, il conviendra de réaliser des investigations non destructives (géoradar pour déterminer le ferrailage des éléments structuraux, scléromètre pour déterminer la résistance du béton) et des sondages destructifs (pour mesurer les diamètres des aciers), puis de réaliser des calculs de capacité portante pour déterminer l'origine exacte des fissures observées au plafond.

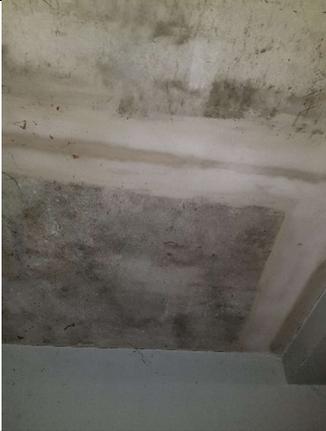
Réparation de fissures antérieures
3

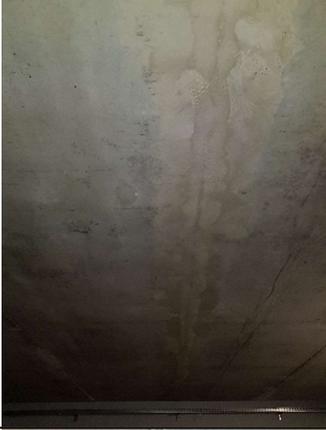
Réparation d'une fissure antérieure
4

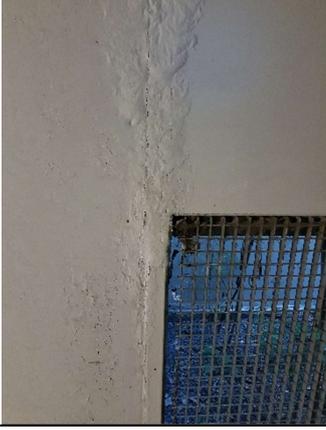
Ecaillage de la peinture

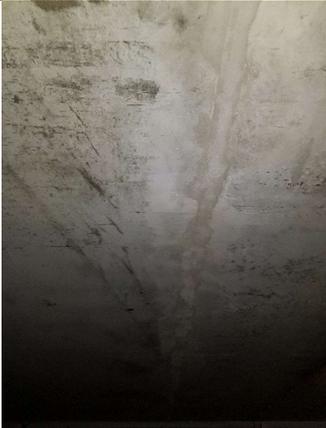
5

Réparation d'une fissure antérieure
6

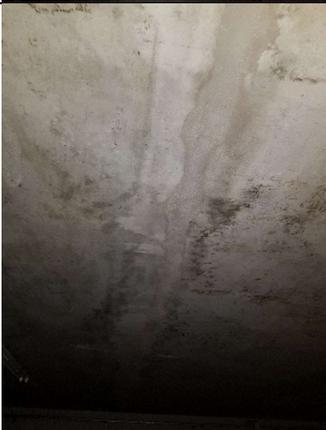
Réparation d'une fissure antérieure
7

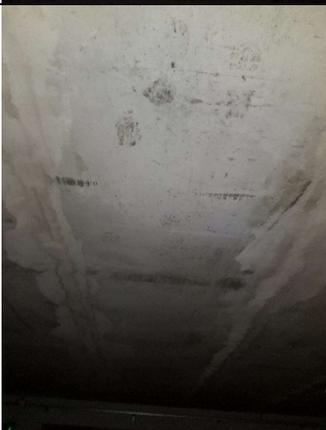
Réparation de fissures antérieures
8

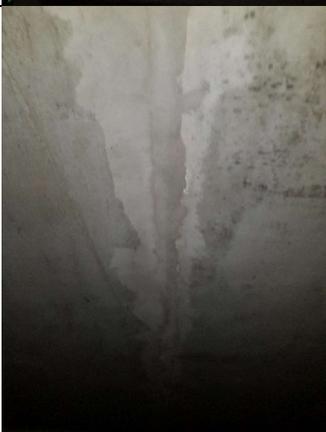
Réparation d'une fissure antérieure

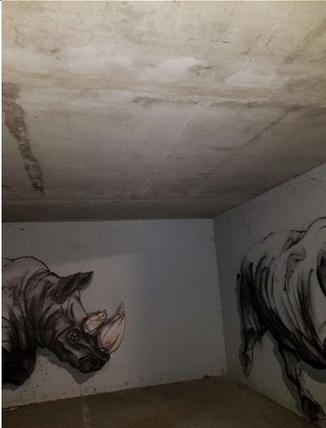
9

Réparation d'une fissure antérieure
10

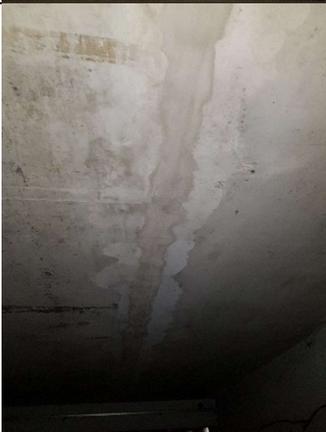
Réparation d'une fissure antérieure
11

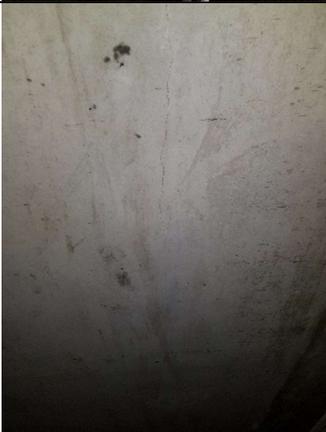
Fissure au plafond dans le sens parallèle au sens de portée
12

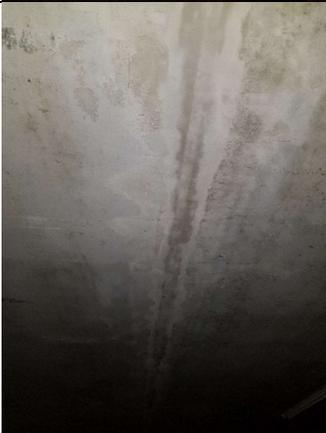
Réparation d'une fissure antérieure

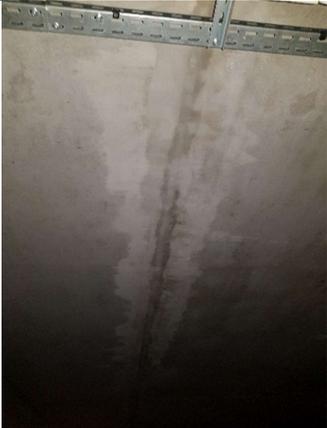
<p>13</p>

<p>Réparation d'une fissure antérieure</p>
<p>14</p>

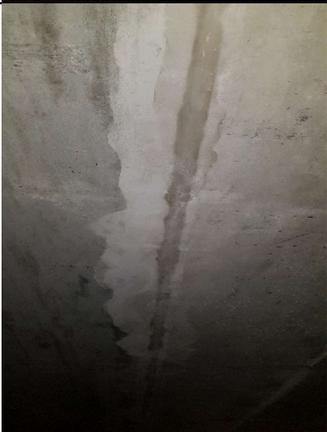
<p>Réparation d'une fissure antérieure</p>
<p>15</p>

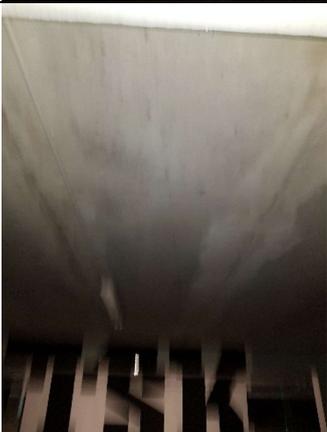
<p>Réparation de fissures antérieures</p>
<p>16</p>

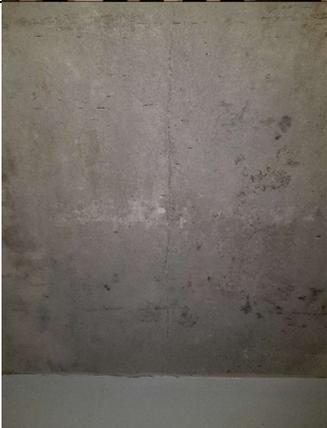
<p>Fissure au plafond dans le sens parallèle au sens de portée</p>

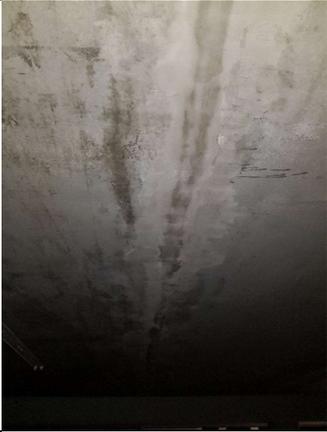
<p>17</p>

<p>Réparation d'une fissure antérieure</p>
<p>18</p>

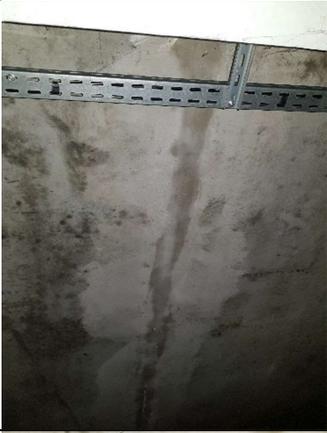
<p>Réparation d'une fissure antérieure</p>
<p>19</p>

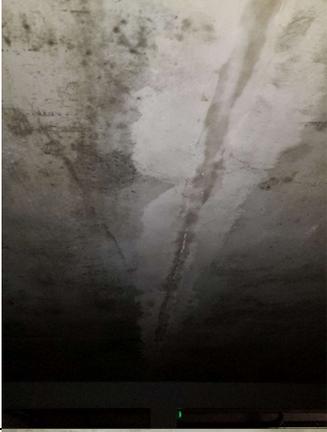
<p>Réparation d'une fissure antérieure</p>
<p>20</p>

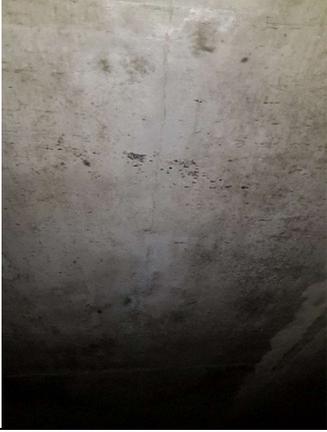
<p>Fissure au plafond dans le sens parallèle au sens de portée</p>

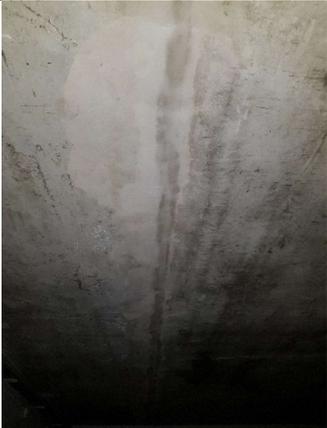
21

Réparation d'une fissure antérieure
22

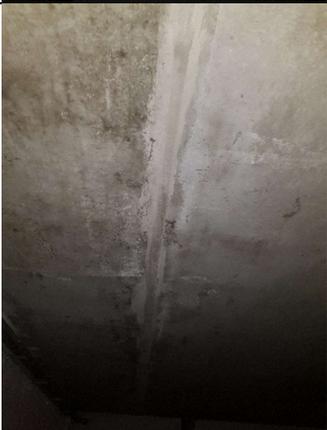
Réparation d'une fissure antérieure
23

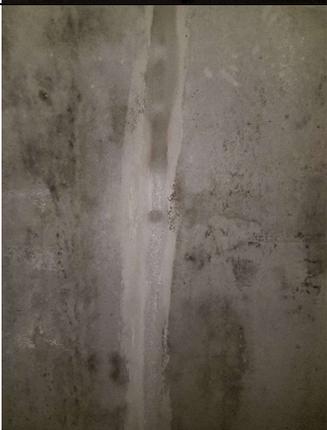
Réparation d'une fissure antérieure
24

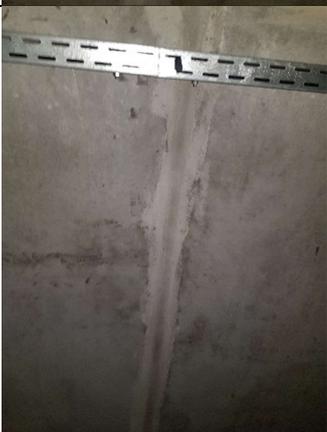
Réparation d'une fissure antérieure

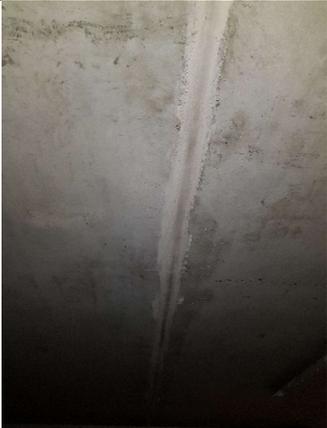
25

Réparation d'une fissure antérieure
26

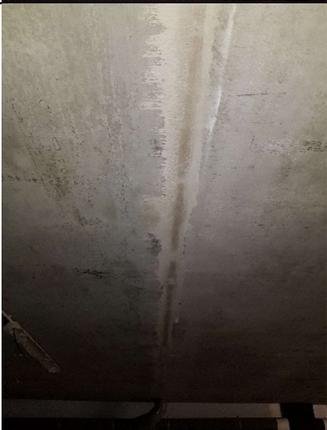
Réparation d'une fissure antérieure
27

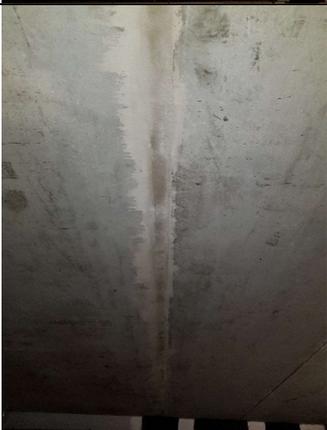
Réparation d'une fissure antérieure
28

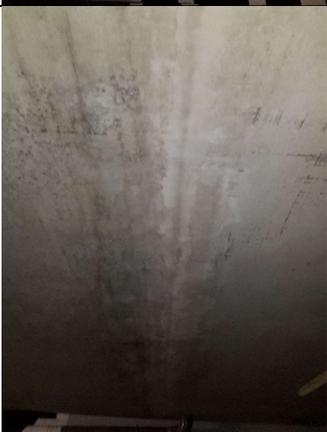
Réparation d'une fissure antérieure

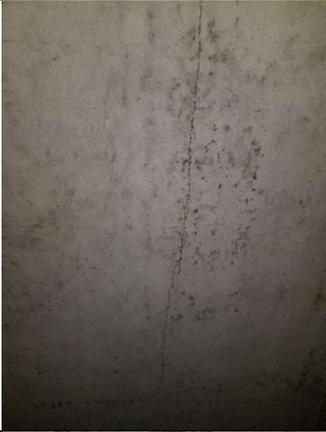
<p>29</p>

<p>Fissure au plafond dans le sens parallèle au sens de portée</p>
<p>30</p>

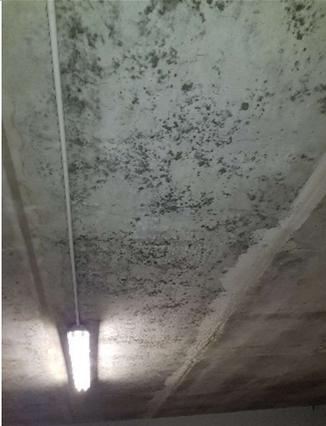
<p>Réparation d'une fissure antérieure</p>
<p>31</p>

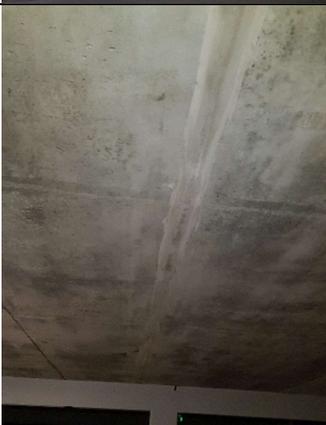
<p>Réparation d'une fissure antérieure</p>
<p>32</p>

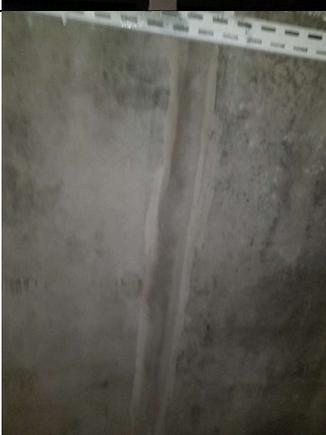
<p>Réparation d'une fissure antérieure</p>

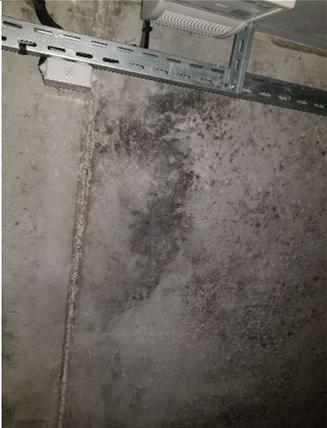
33

Trace d'humidité au plafond
34

Les traces d'humidité et de sels observées sont causées par des infiltrations d'eau et un manque d'aération.

- Concernant les problèmes d'infiltrations d'eau et d'humidité dans le parking, il conviendra de vérifier la bonne étanchéité du revêtement du parking aérien et de la jonction avec les éléments verticaux (acrotères), ainsi que la bonne aération du parking sous-terrain.

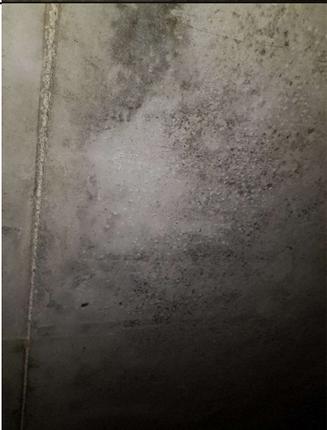
Trace d'humidité au plafond
35

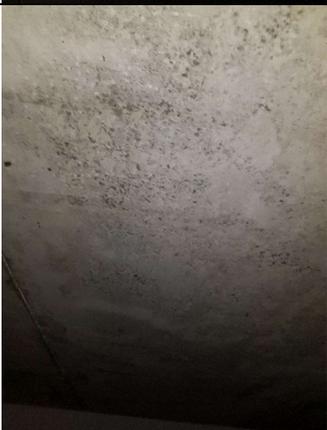
Trace d'humidité au plafond
36

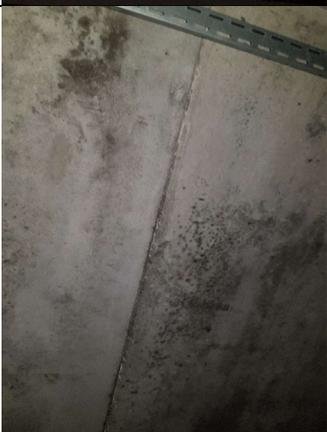
Trace d'humidité au plafond

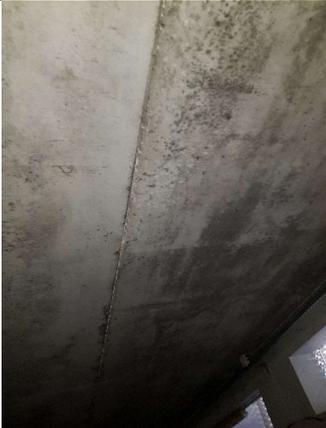
37

Trace d'humidité au plafond
38

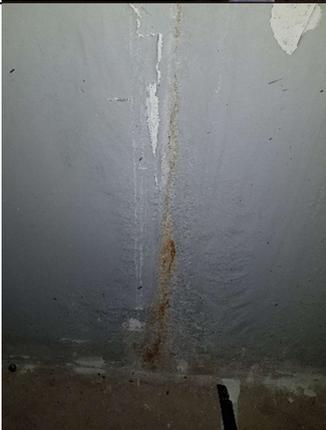
Trace d'humidité et écaillage de la peinture
39

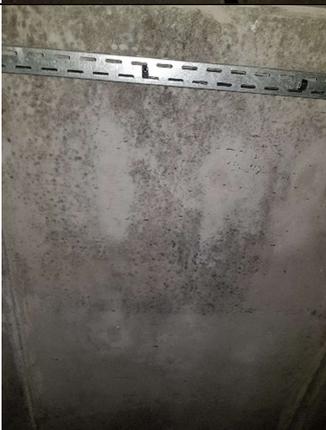
Trace d'humidité au plafond
40

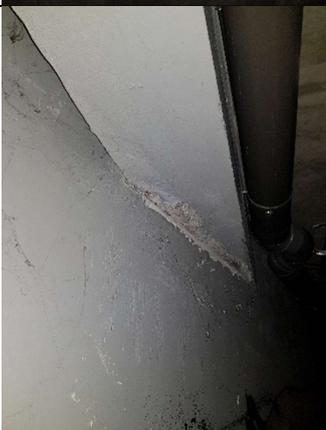
Ecaillage de la peinture

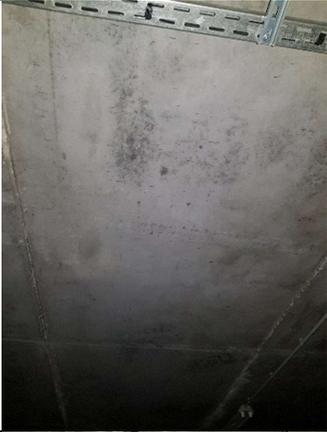
41

Trace d'humidité au plafond
42

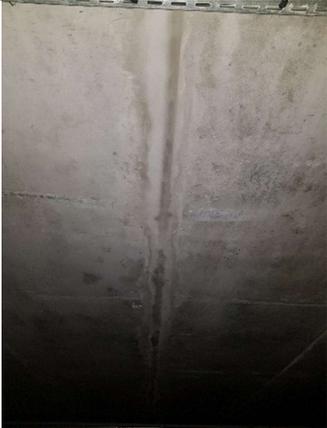
Réparation d'une fissure antérieure
43

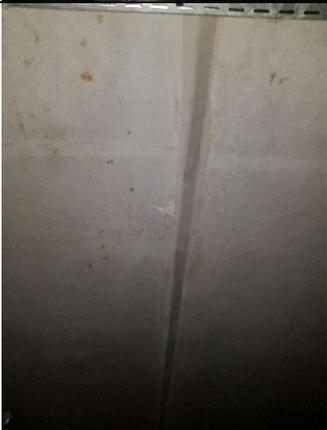
Réparation d'une fissure antérieure
44

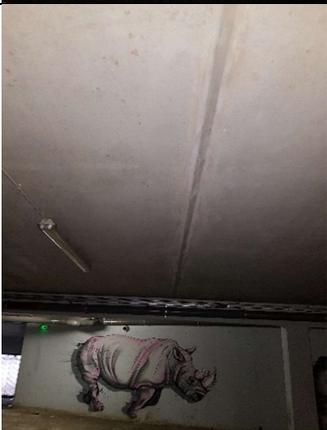
Réparation d'une fissure antérieure

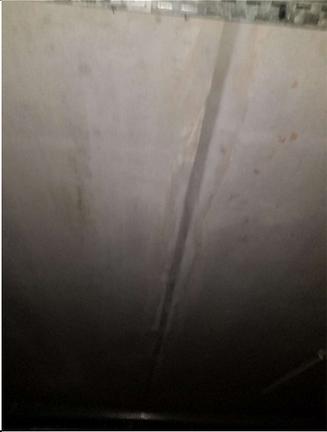
45

Réparation d'une fissure antérieure
46

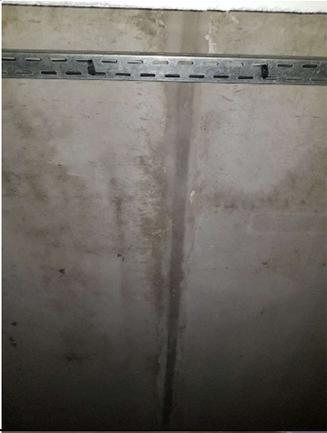
Réparation d'une fissure antérieure
47

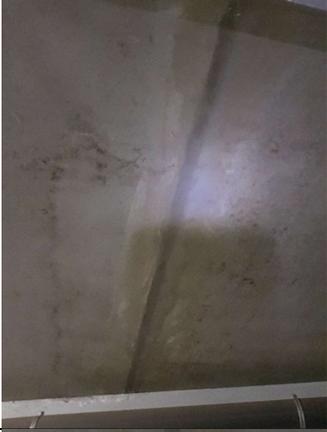
Réparation d'une fissure antérieure
48

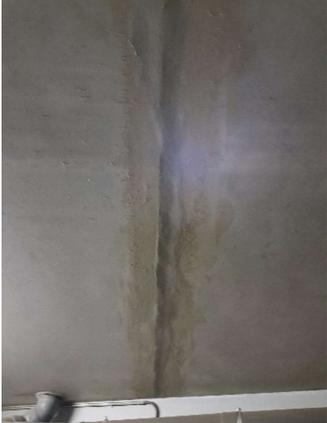
Réparation d'une fissure antérieure

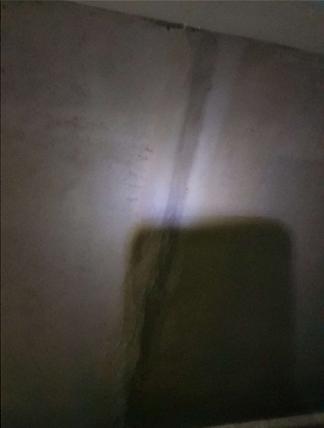
49

Réparation d'une fissure antérieure
50

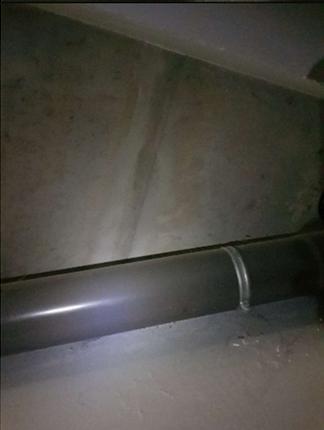
Réparation d'une fissure antérieure
