Réalisation d'un diagnostic structure du parking RLV

30/11/2021

Etude réalisée pour
Riom Limagne et Volcans

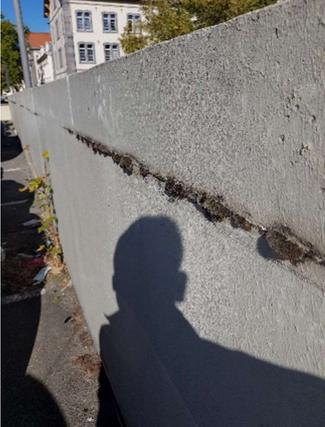
Développement de mousses à l'intersection des éléments porteurs
22

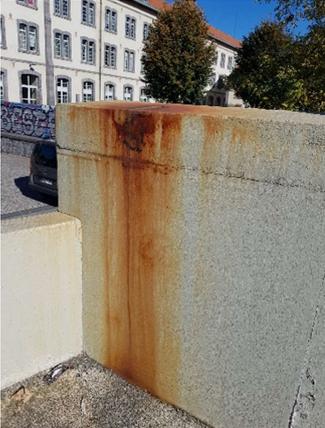
<p>Changement de couleur (rouille) localisé</p>
<p>25</p>

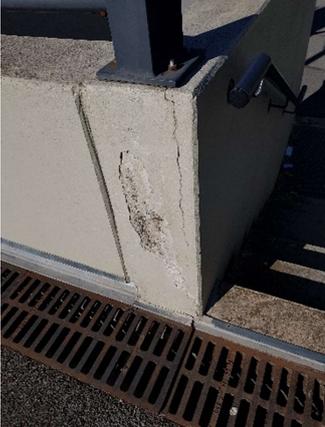
<p>Ecaillage de la peinture</p>
<p>26</p>

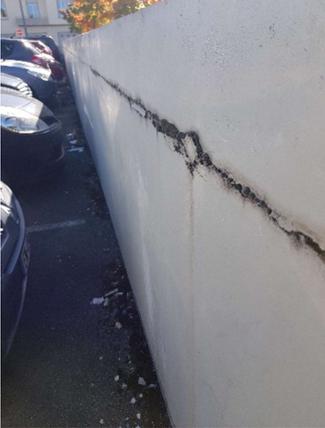
<p>Développement de mousses généralisé sur toute la longueur à l'interface de deux éléments</p>

Ces désordres sont mineurs et à caractère esthétique uniquement. Ces désordres ne présentent pas de menace pour l'intégrité du bâtiment. La plupart sont causés par la stagnation d'eau à l'interface des éléments porteurs et/ou des habillages, c'est le cas par exemple pour les traces de sels et le développement de mousses.
